**Оробінський О.В.,
Аксёнова Н.А.**
Український державний університет
залізничного транспорту,
г. Харків, Україна
E-mail: naavoneska@gmail.com

ПІДВИЩЕННЯ ВИТРИВАЛОСТІ ХРЕСТОВИНИ ПРУЖНОЇ МУФТИ КОЛІНЧАСТОГО ВАЛУ

Оробінський О.В., Аксёнова Н.А. «Підвищення витривалості хрестовини пружної муфти колінчастого валу»

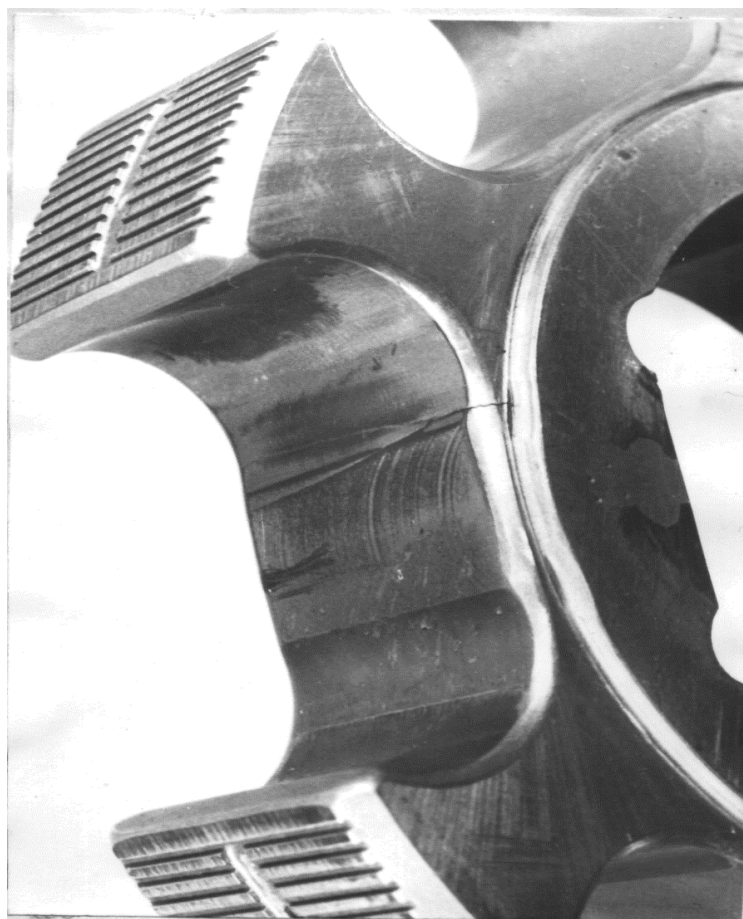
Експлуатаційні випробування дизеля виявили недостатню надійність пружної муфти. В тілі хрестовини на поверхні гнізда під пружні елементи, розташованого над лисками, була виявлена втомлена тріщина (рис.1).

Рис.1. Порушення хрестовини пружної муфти.

Встановлений механізм руйнування хрестовини. Значні короточасні динамічні навантаження, що призводять до змяття границь лисок і до інтенсивного їх зносу та надають підвищений рівень відносної рухомості взаємодіючих поверхонь. Надалі зростає динамічне навантаження лисок, що і є причиною появи тріщини. Виявлено, що збільшення габаритів хрестовини, дає можливість уникнення руйнування.

Збільшення габаритів хрестовини в напрямку продольної осі на 10 мм (ширина) та довжини кожної лиски на 7 мм, виключили першопричини виникнення тріщини, тобто, змяття та знос лисок.

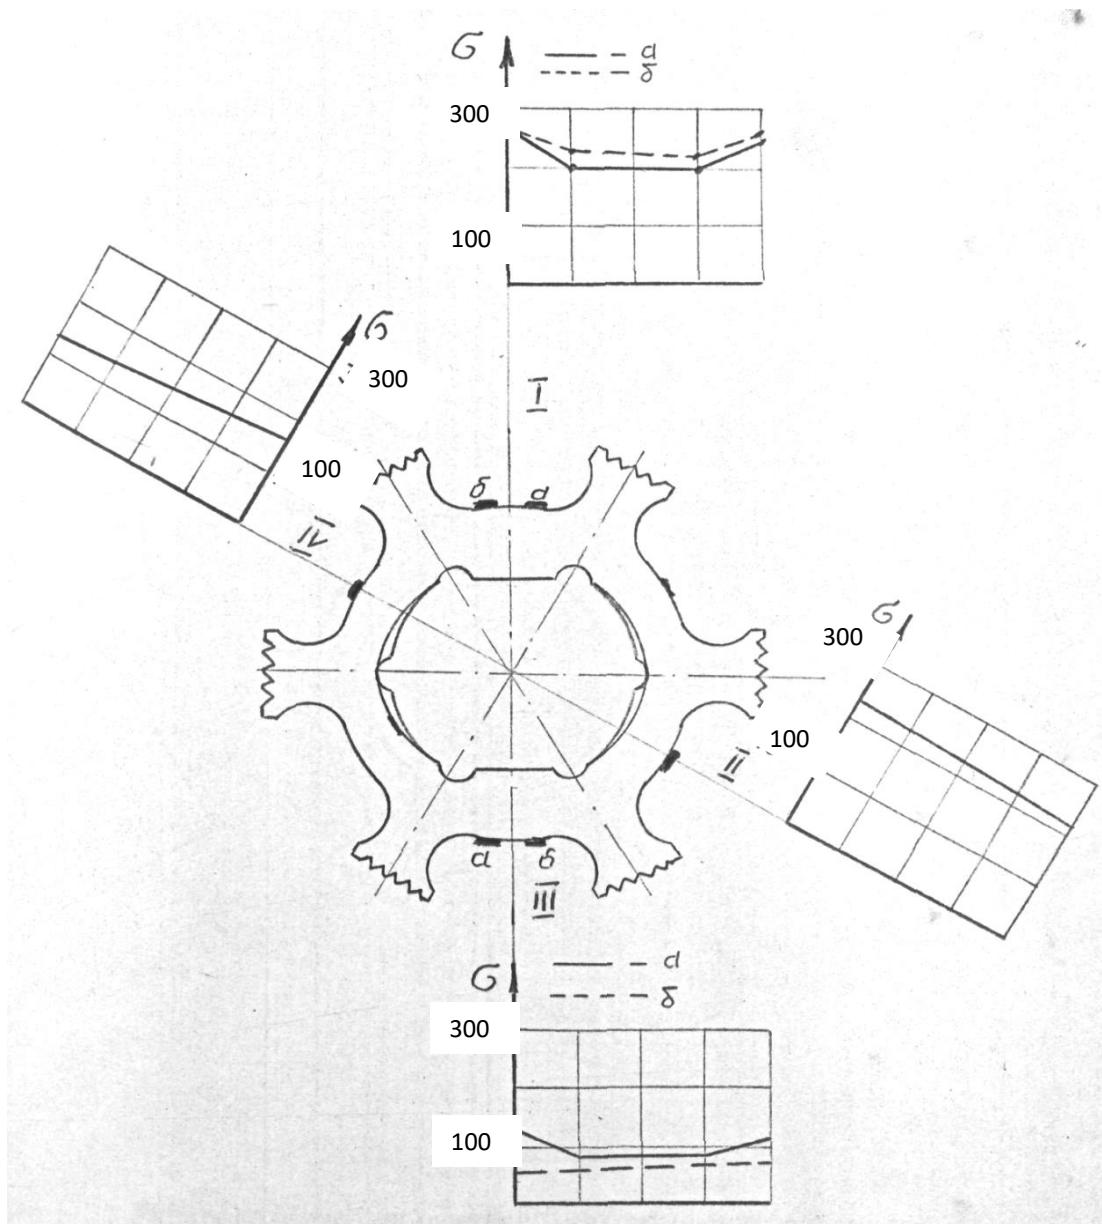
Під час випробувань величини натягів склали $\delta_1 = 0,097$ мм та $\delta_2 = 0,11$ мм. Тензорезистори розміщувались на наружній поверхні хрестовини (за діаметром 107 мм). Отримані у напрямку продольної осі розподілення напружень надано на рисунку 2.

Найбільші та найменші напруження на наружній поверхні хрестовини від напресовки склали $\sigma_{\max} = 260$ МПа та $\sigma_{\min} = 60$ МПа. Причиною підвищеного рівня напружень в перерізі I порівняльно з перерізом III є нерівномірне розподілення натягу δ_1 на кожну з лисок внаслідок неспівпадання геометричних центрів з'єднаних деталей. Про це свідчить ще й більш висока навантаженість перерізу II порівняльно з IV.

Рис.2. Розподілення напружень (МПа) на поверхні хрестовини в напрямку продольної осі від напресовки на колінвал ($\delta_1 = 0,097$ мм і $\delta_2 = 0,11$ мм).

Максимальні напруження від напресовки з'являються вздовж навантаженої поверхні виникнення в зоні появи тріщини, однак їх величина 260 МПа значно менша за границю тимчасової витривалості $\sigma_B \geq 1100$ МПа матеріалу хрестовини (сталь 18Х2Н4МА). Таким чином, напресовка хрестовини на хвостовик колінчастого валу не приводить до появи тріщини.

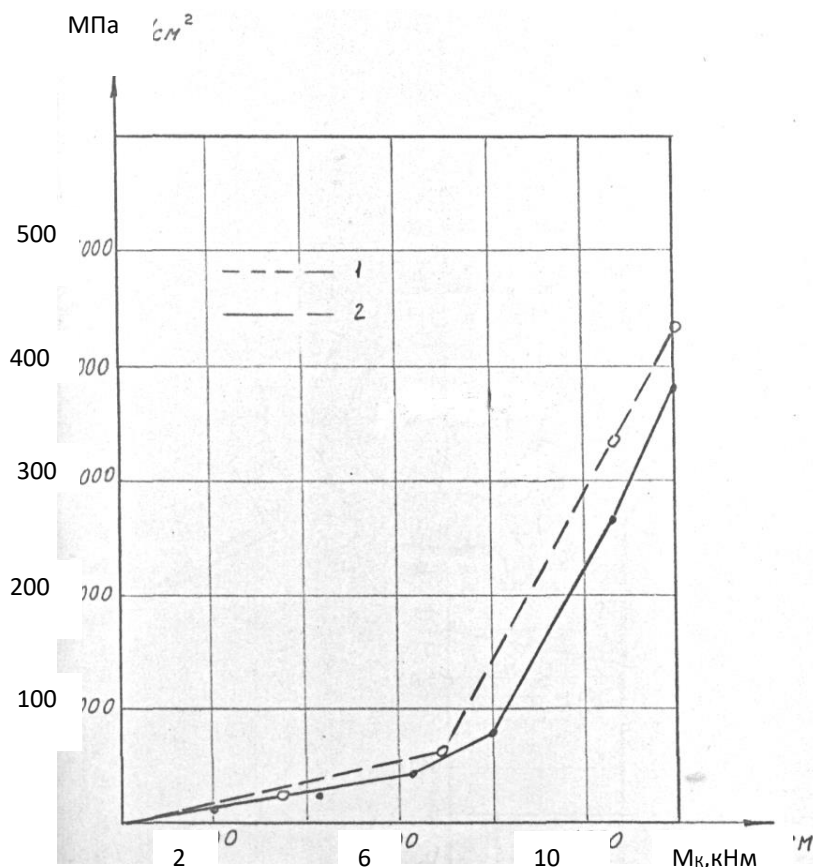
Крутний момент (M_K) на колінчастих валах з'являвся при нагніченні у 6-й циліндр під тиском мастила. Тиску мастила $P = 15$ МПа відповідає крутний момент $M_K = 100$ кНм. Залежність змінення напружень в зоні появи тріщини від величини моменту M_K представлена на рисунку 3.

Рис.3. Величини напружень (МПа) в зоні тріщини в залежності від крутного моменту на колінчастому валі.

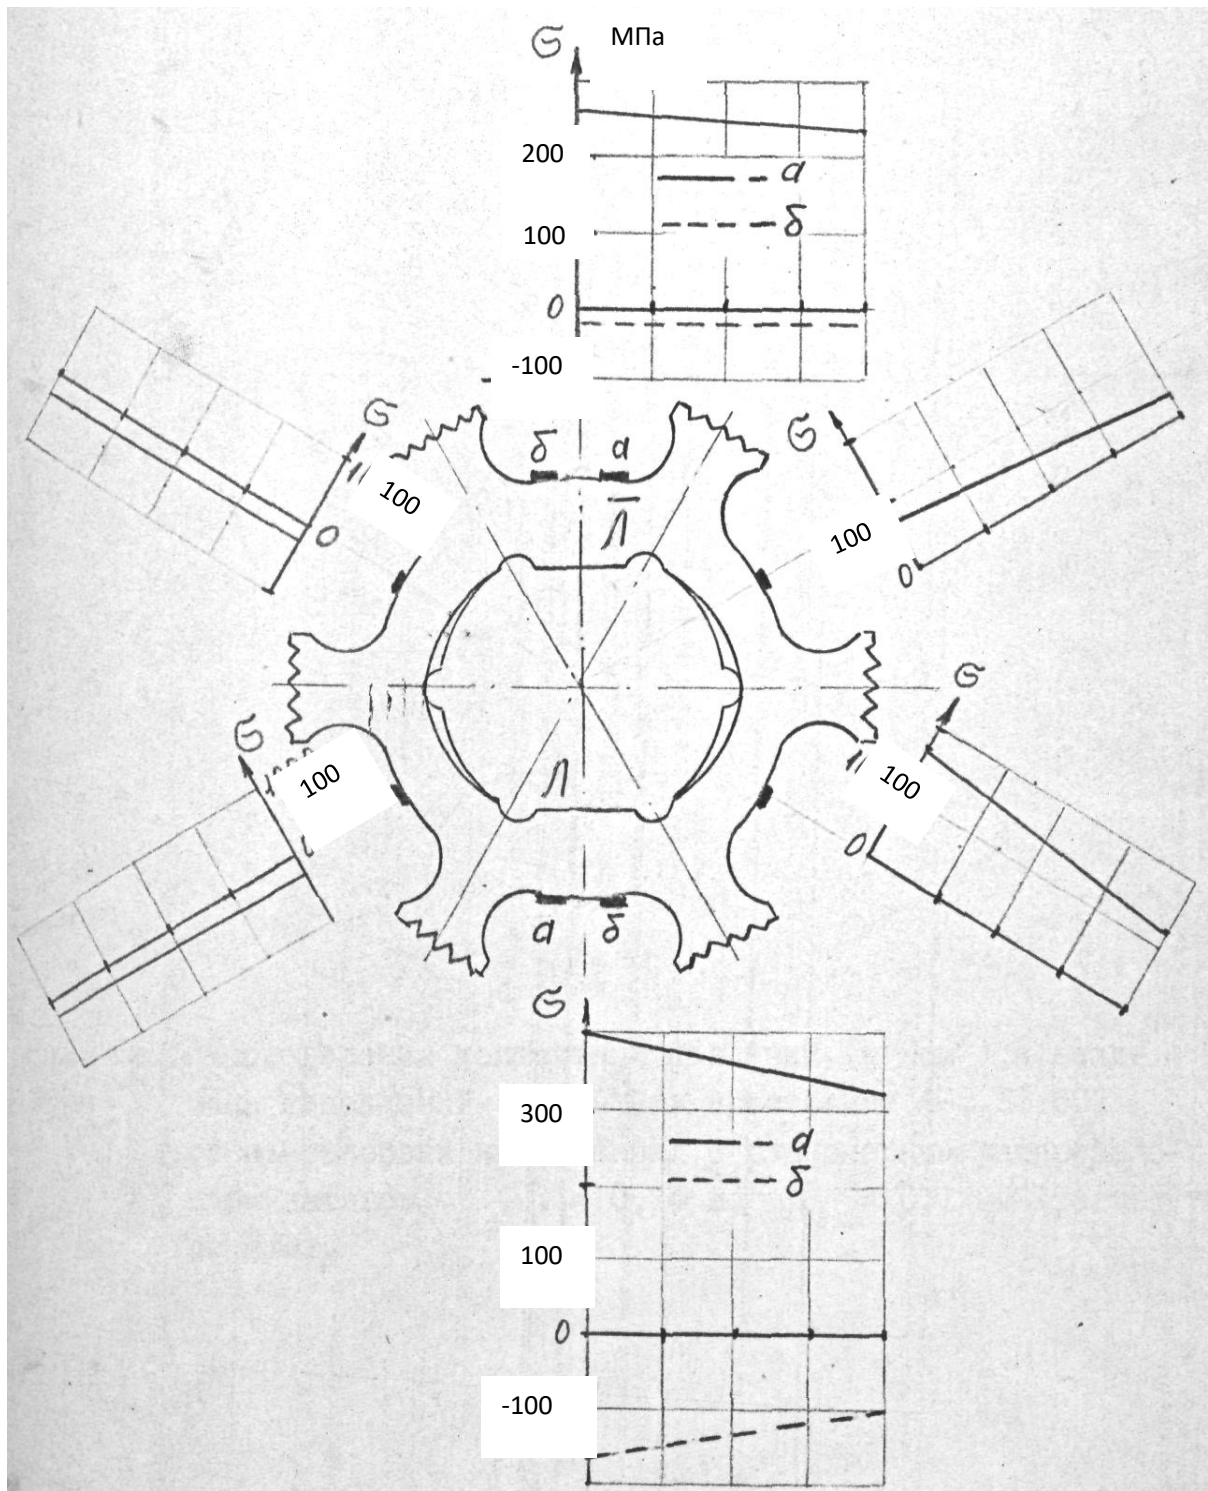
Розподілення напружень в характерних зонах зовнішньої поверхні хрестовини (за діаметром 107 мм), яке виникає при $M_k = 10$ кНм, наведено на рисунку 4.

Аналізи результатів дозволяють відмітити, що напруження по зовнішній поверхні хрестовини досягають свого максимуму в зоні появи тріщини, яка відповідає навантаженому краю лиски. Величина цього максимуму знаходиться в суттєво нелінійній залежності від величини прикладеного моменту M_k . Таким чином, до величини $M_k = 8$ кНм напруження не перебільшують значення 85 МПа. Зростання моменту M_k викликає різке збільшення напружень та $M_k = 12$ кНм їх максимум складає 420 МПа. Це пояснюється тим, що на початку момент від колінвалу зрівноважується моментом тертя спокою M_T , який виникає на циліндричній поверхні з'єднання (за діаметром 75 мм). Перебільшення моментом M_k максимально можливої величини моменту тертя спокою M_T (8 кНм) викликає відносне зміщення за діаметром 75 мм поверхонь хрестовини та колін валу, що сопрягаються. Надлишковий момент ΔM , що дорівнює різниці моменту M_k та моменту тертя M_T , починає сприйматися тільки лисками, в наслідок чого напруження в зоні появи тріщини різко зростають.

Концентрація реактивного зусилля від моменту ΔM одночасно проявляється на одному з країв кожної лиски, а внаслідок цього, і в зоні підвищеної навантаженості на зовнішній поверхні по діаметру 107 мм. Різниця у значеннях напружень ϵ (зони А і \bar{A} , див. рис.4) результатом нерівномірного проковзання сопрягаємих циліндричних поверхонь одної відносно іншої.

Рис.4. Розподілення напружень (МПа) на поверхні хрестовини в напрямку продольної осі при $M_k=10$ кНм.
